INFORME TECNICO / TECHNICAL REPORT

L/AS - IT 0091107 BT 09

RECOMENDACIONES PARA LA PERFECTA INSTALACIÓN DE LOS EMBRAGUES LUK EN LA LÍNEA RENAULT

Renault Clio, Express, Kangoo, Laguna, Mégane, R-19, Scénic y Twingo.

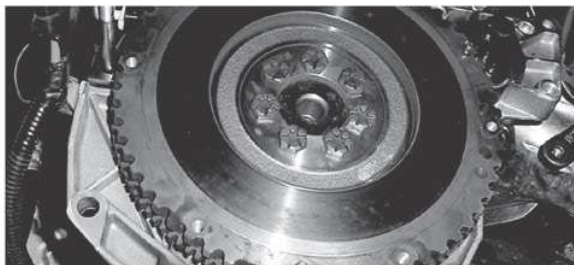
Fig. 1

- Constate si el volante presenta surcos o grietas en su cara de contacto con el disco y rectifíquelo.

Causas: Patinado y/o trepidación. (Fig. 1)

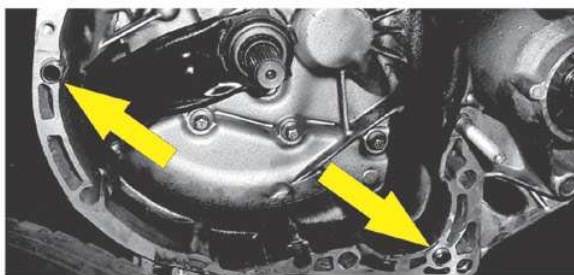
Fig. 2

- Verificar cuidadosamente si los bujes (guías) de centralización entre la cara del cambio y el bloque del motor están rotos o faltantes y sustitúyalos si fuese necesario.

Causas: Rotura del amortiguador torsional (centro del disco y/o dificultad de enganche (Fig. 2).

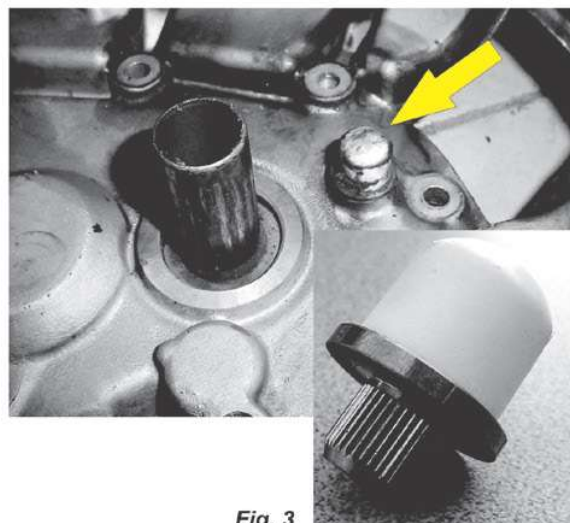
Fig. 3

- Verifique atentamente si el cojinete de nylon que envuelve el perno de articulación de la horquilla está gastado o faltante. En ese caso, sustitúyalo y, enseguida, lubríquelo.

Causas: Dificultad de enganche y/o pedal duro.

Actualmente, los cojinetes de nylon están siendo sustituidos por el nuevo perno de articulación completo bajo el N° 7700 875 163 original Renault, que también debe ser lubricado (Fig. 3).

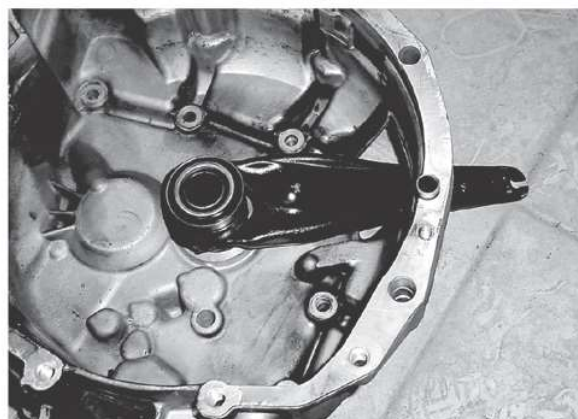
Fig. 4

La instalación de una horquilla inadecuada es uno de los problemas más frecuentes, relacionados con el cambio de embrague en la línea Renault. Existen dos horquillas distintas y no intercambiables entre sí, que utilizan rodamientos diferentes. Para facilitar la comprensión, vea la siguiente tabla:

Horquilla Fundida Ref. Renault 7700 112 818 (Fig. 4)
Trabaja montada con el rodamiento INA F-123536 (*) Ref. LuK 500 0758 10
Montadas em los RepSets LuK
618 3018 00 620 3041 00 622 3069 00

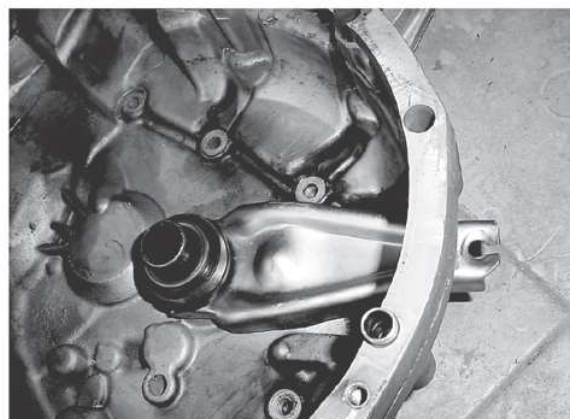
Fig. 5

Horquilla Estampada Ref. Renault 7700 660 488 (Fig. 5)
Trabaja montada con el rodamiento INA F-39424 (**) Ref. LuK 500 0254 10
Montadas em los RepSets LuK
617 2298 00 618 3015 00 620 0739 00 620 2236 00 620 3033 00 620 3043 00
