FALLAS PREMATURAS EN
TURBOCOMPRESORES

13. Fallas prematuras

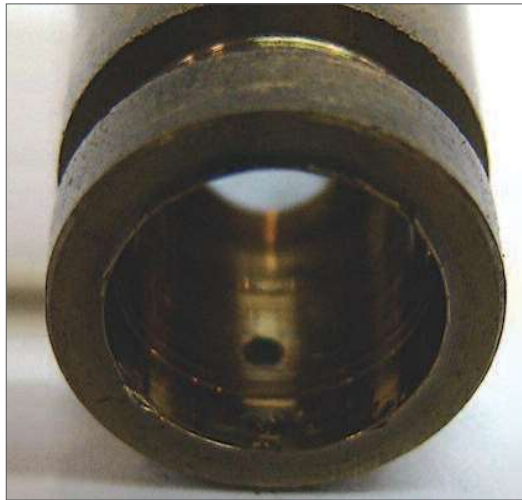
- Las bancadas radiales presentan marcas en las regiones internas (bancada del eje) y externas, debido a falta y/o deficiencia de la película de aceite lubricante existente entre los componentes (Fig. 13.1.1.1);
- Residuo de material de la bancada y coloración azulada en los cuellos del eje, debido al sobrecalentamiento y fricción entre la bancada y el cuello del eje, provocados por el comprometimiento de la película de aceite lubricante (Fig. 13.1.1.2);
- Desgaste de los alojamientos de las bancadas radiales en la carcasa, originados por la deficiencia de la película de aceite, que no es suficiente para mantener la lubricación. (Fig. 13.1.1.3);
- Desgaste en la superficie de sellado del platillo compresor y collar centrífugo (Fig. 13.1.1.4);
- Marcas azuladas en la región de la bancada del eje del rotor y/o formación de residuos de acei-

Fig. 13.1.1.1 – Marcas internas y externas

- Durante la instalación del turbo, verificar la correcta utilización del tornillo de conexión flexible/cañería de lubricación al turbo;
- Verificar periódicamente el nivel del aceite en el Cárter y no utilizar varillas dañadas, adaptadas y/o remarcadas en la verificación del nivel de aceite;
- Reajustar y/o cambiar juntas de sellado;
- Seguir las recomendaciones de uso del aceite lubricante informadas por el fabricante del motor/vehículo;
- Realizar periódicamente los cambios de aceite y filtros lubricantes recomendados por el fabricante del motor/vehículo;
- No acelerar el motor antes de apagarlo.

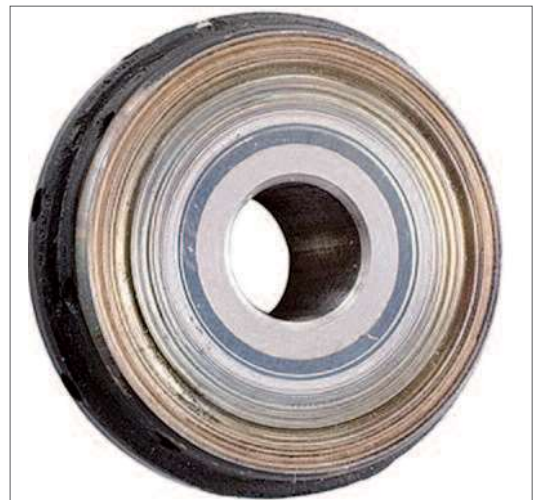
Fig. 13.1.1.4 – Collar centrífugo

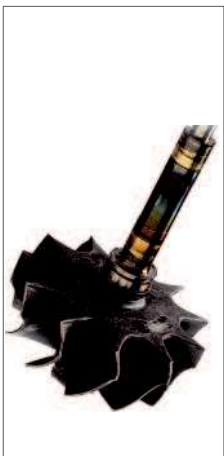
Fig. 13.1.1.2 – Residuo de material

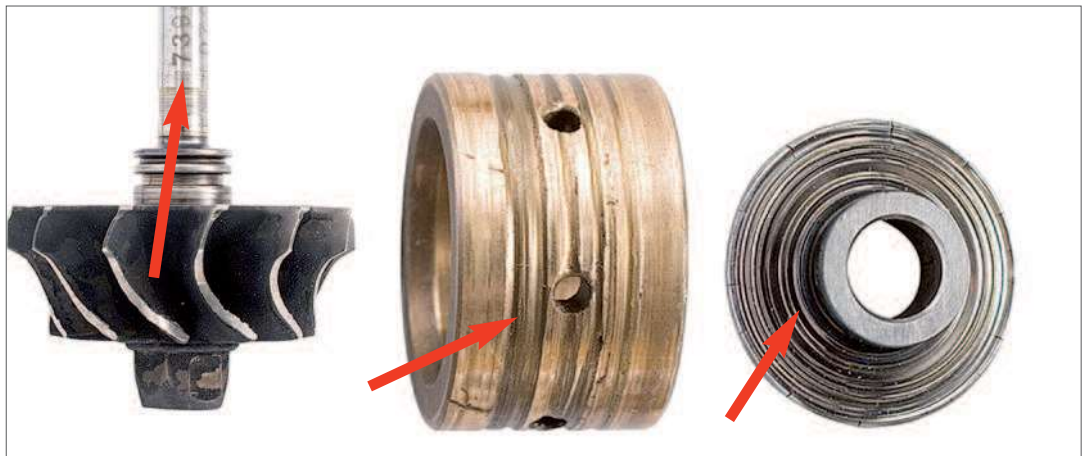
te obstruyen el sistema de sellado, provocando la pérdida de aceite hacia la turbina (Fig. 13.1.1.5);

Fig. 13.1.1.5 - Eje del rotor, bancada radial y espaciador

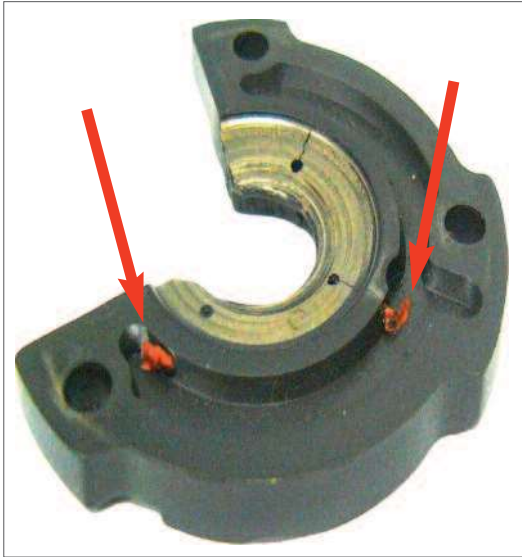
- Obstrucción de los agujeros de lubricación por productos sellantes (Fig. 13.1.1.6).

- Tornillo de entrada de lubricación incorrecto (agujero menor) y/o obstruido;
- Cáster con bajo nivel de aceite lubricante;
- Pérdidas de aceite lubricante en el motor, componentes periféricos y turbocompresor;
- Aceite lubricante incorrecto;
- Ductos de lubricación del conjunto central parcialmente o totalmente obstruidos;
- Obstrucción total o parcial del filtro de la turbina (cuando existiera);
- Acelerar el motor al máximo y apagarlo. Al apagar el motor, la bomba deja de pasar el flujo de aceite hacia las galerías y terminales de lubricación. Como la rotación del turbo aún es elevada, las bancadas quedan deficientemente lubricadas;
- Utilización de elementos sellantes (pegamento, silicona, etc.).

Fig. 13.1.1.6 – Canales obstruidos

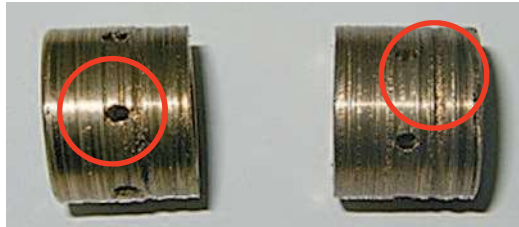
- Las bancadas radiales presentan rayas en las regiones internas (bancada del eje) y externas debido a partículas existentes en el aceite lubricante (Fig. 13.1.2.1). Para el caso de aceite lubricante contaminado con productos líquidos (solventes, residuos de aceite diesel, etc.) los daños causados en las bancadas son iguales a los daños causados por insuficiencia de la película de aceite lubricante;

- Exceso de residuos presentes en el aceite lubricante causado por una sobre inyección de combustible. Sistema de inyección de combustible fuera de los estándares recomendados por el fabricante del motor/vehículo;
- Motor sin potencia o con baja compresión;
- Filtro de aceite lubricante contaminado/satu-

Fig. 13.1.2.1 – Rayas en la región externa de las bancadas

- Mantener los ajustes del sistema de inyección de combustible recomendados por el fabricante del motor/vehículo;
- Reparar el motor de acuerdo con recomendaciones y tolerancias especificadas por su fabricante;
- Cambiar el aceite y filtros lubricantes en lugares apropiados y exentos de partículas sólidas.

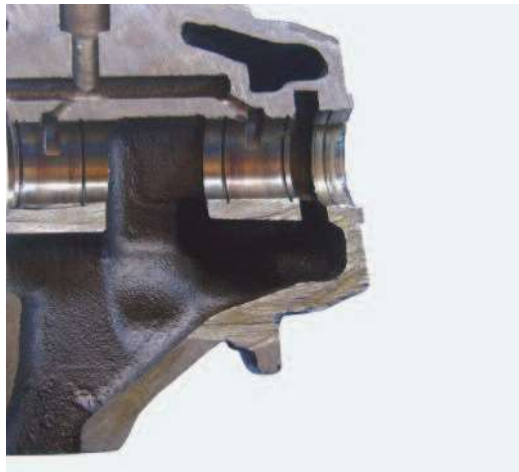
- Rayas causadas en el cuello del eje debido a partículas sólidas presentes en el aceite lubricante (Fig. 13.1.2.2);
- Rayas y desgaste en el alojamiento de las bancadas radiales en la carcasa, en función de la contaminación por partículas abrasivas del aceite lubricante (Fig. 13.1.2.3);

Fig. 13.1.2.3 – Rayas en el alojamiento de la bancada en la carcasa

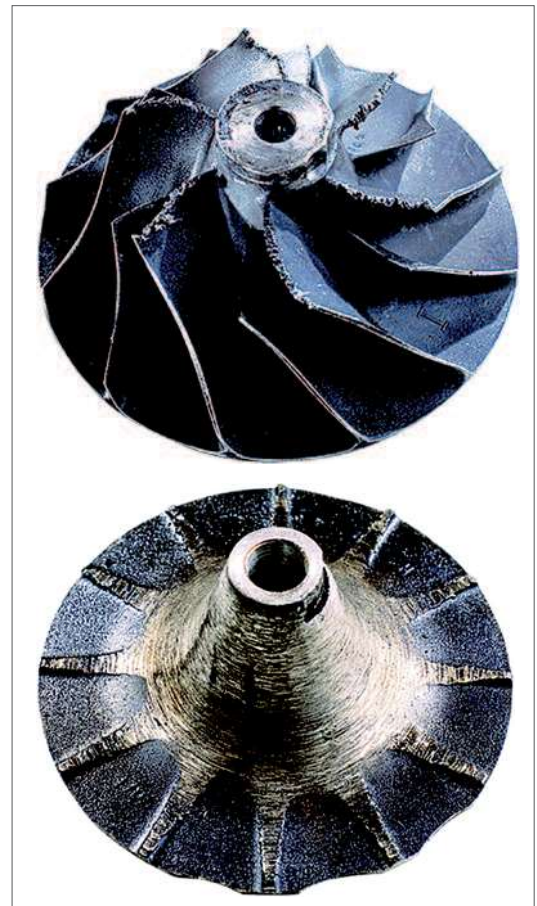
- Eje del rotor – daños provocados en las paletas del rotor (Fig. 13.2.1);
- Rueda compresora presenta marcas y/o desgaste en las paletas (Fig. 13.2.2).

- Eje del rotor – marcas y daños causados en

el rotor por el impacto de partes de componentes internos del motor y/o residuos de fundición del colector de escape desprendidos durante el funcionamiento del motor. Al alterarse las partes rotantes causa el desbalanceo del conjunto y, consecuentemente, el desgaste de sus componentes.

Fig. 13.2.1 – Daños causados por la admisión de impurezas

- Cambiar componentes internos del motor dañados, así como el colector de escape;
- Revisar todo el sistema de filtración de aire, no reutilizar filtros de aire, cambiar cajas de aire dañadas, mangueras y abrazaderas rotas, revisar la limpieza interior del colector de admisión antes del montaje.

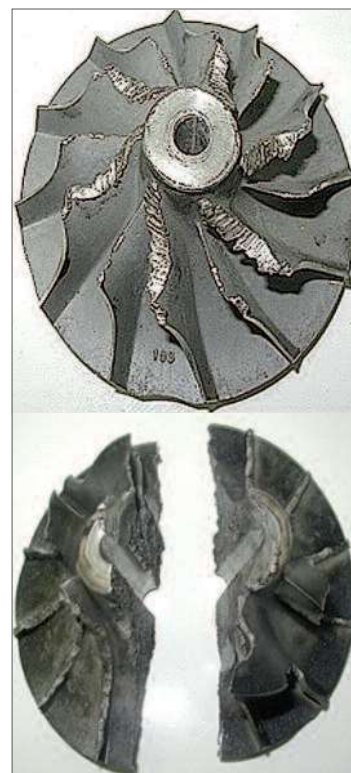
- Rueda compresora – marcas y/o desgaste causados por el impacto de cuerpo sólido proveniente de la deficiencia del sistema de filtración de aire, como por ejemplo, mangueras y abrazaderas dañadas, filtro de aire incompatible con la caja, contaminado con agua, roto y/o saturado. Partes y/o piezas olvidadas en el colector de admisión en el momento de la reparación o mantenimiento del motor. El impacto causa roturas y éstas el desbalanceo del conjunto rotante, consecuentemente el desgaste de los componentes móviles y fijos del turbo.

Fig. 13.2.2 – Rueda compresora con marcas de impurezas

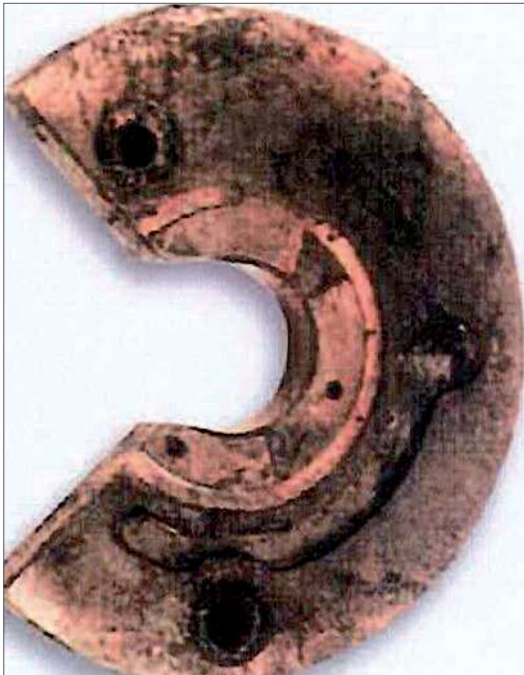
- Contaminación de aceite carbonizado en la bancada axial (Fig. 13.3.1);
- Grietas y descamación interna de la carcasa de la turbina (Fig. 13.3.2);
- Obstrucción parcial o total de las galerías de retorno de aceite de la carcasa central por aceite carbonizado (Fig. 13.3.3).

- Cuando la aplicación del turbo se realiza en forma incorrecta, para obtener aumento de potencia del motor, se realizan modificaciones incorrectas, como el aumento de la inyección de diesel (cambiando excesivamente el ajuste original) y la utilización inadecuada del freno motor, elevando la temperatura a niveles críticos. En situaciones como ésta, tenemos las siguientes consecuencias:

Fig. 13.3.1 - Contaminación de la bancada axial

- No realizar cambios que comprometan el sistema de inyección de combustible, además de operar y regular el freno motor correctamente. En ambas correcciones, mantener y seguir las recomendaciones del fabricante del motor/vehículo.

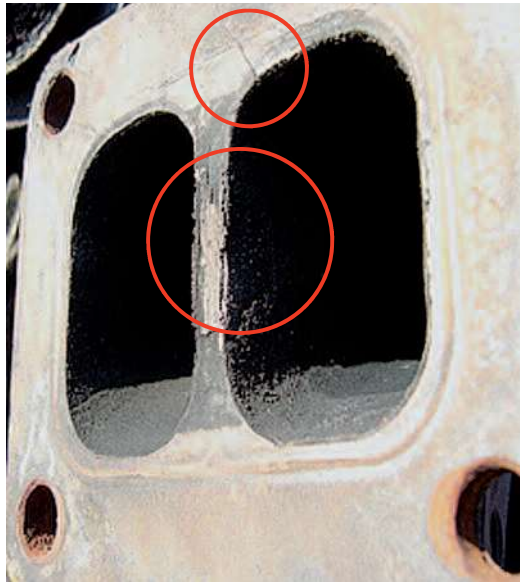
grieta en el caracol de la turbina, formación de escamas en la parte interna de la turbina, carbonización del aceite lubricante en las galerías de retorno.

Fig. 13.3.2 - Grietas y formación de escamas en la carcasa

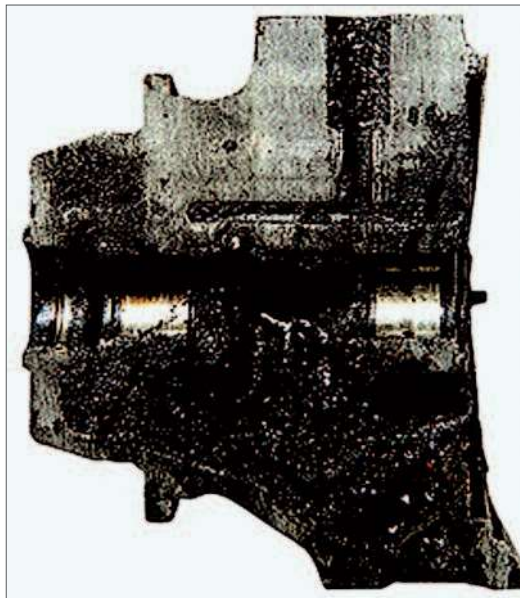
Fig. 13.3.3 - Obstrucción de los canales de retorno
